INFORME N° 756-2018-SGT-GO-EPS EMAPICA S.A.

ASUNTO : EVALUACION TECNICA PRELIMINAR DEL EQUIPO DE BOMBEO DESMONTADO
DEL POZO DERRAMA MAGISTERIAL.

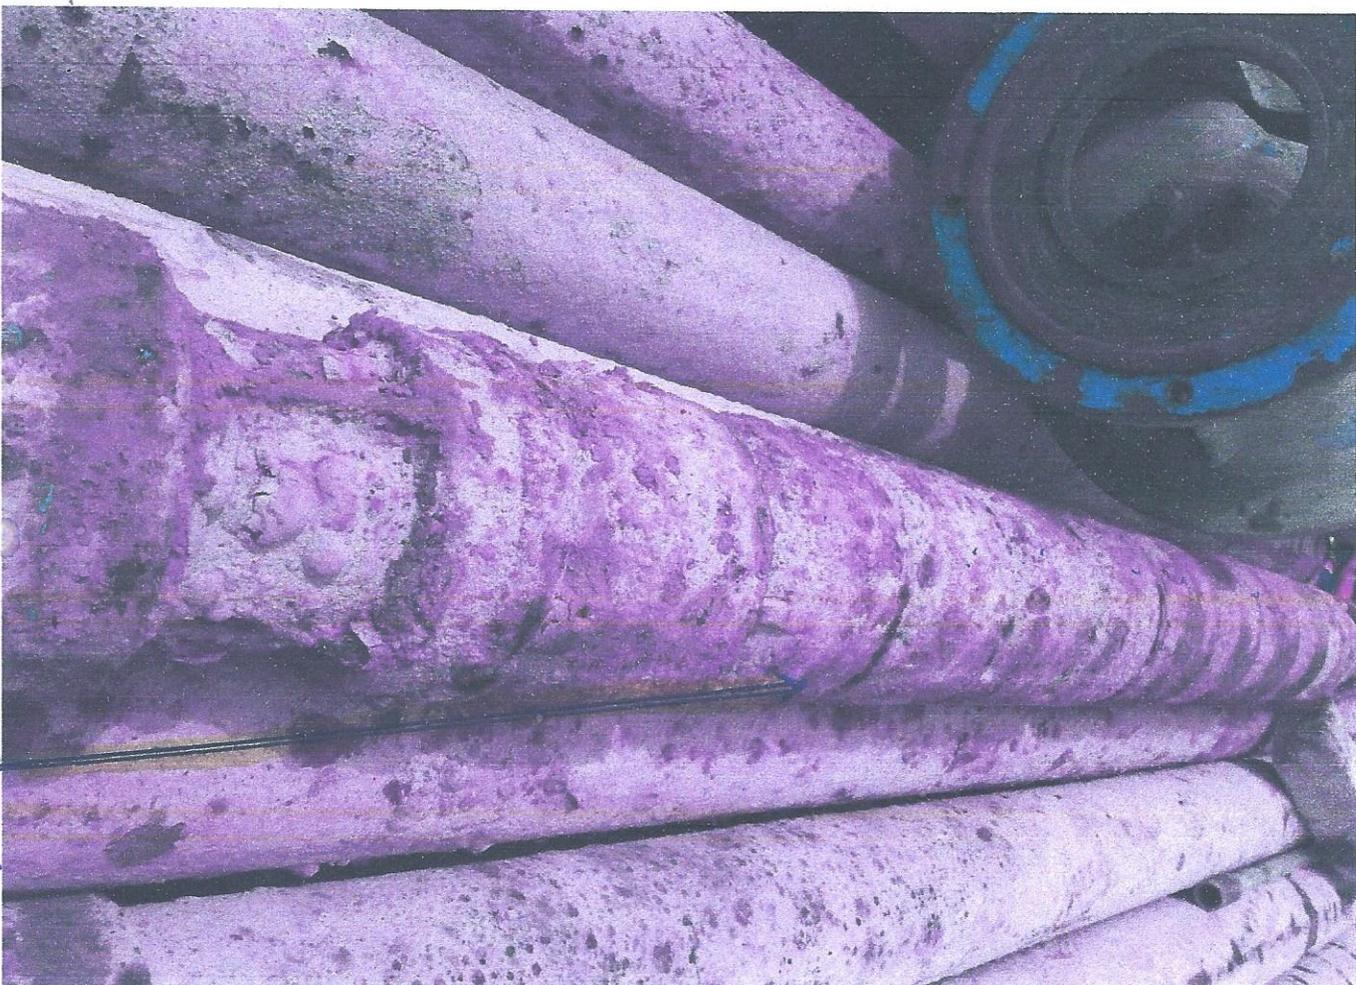
Bomba Turbina Vertical de
9 Etapas

- La bomba turbina presenta fuertes desgastes en el eje y bocinas (anexa fotos).
- En el tubo de 6" pulgadas del tramo 14 presenta un agujero de aproximadamente 1" pulgada ½ " de diámetro cerca a la unión de fierro, por donde retornaba el agua al pozo se (anexa fotos).

En consecuencia, se sugiere que dicho equipo de bombeo luego de los trámites administrativos sea evaluado con **CARÁCTER DE URGENTE** en un Taller de Tornería especializado y de garantía que ejecutan reparación de equipos de bombeo de pozos profundos con la finalidad de que pueda efectuarse la reparación correspondiente luego de la evaluación costo/ beneficio y de esa manera se pueda restituirse el servicio de agua potable a los usuarios de dicha Residencial lo más pronto posible.

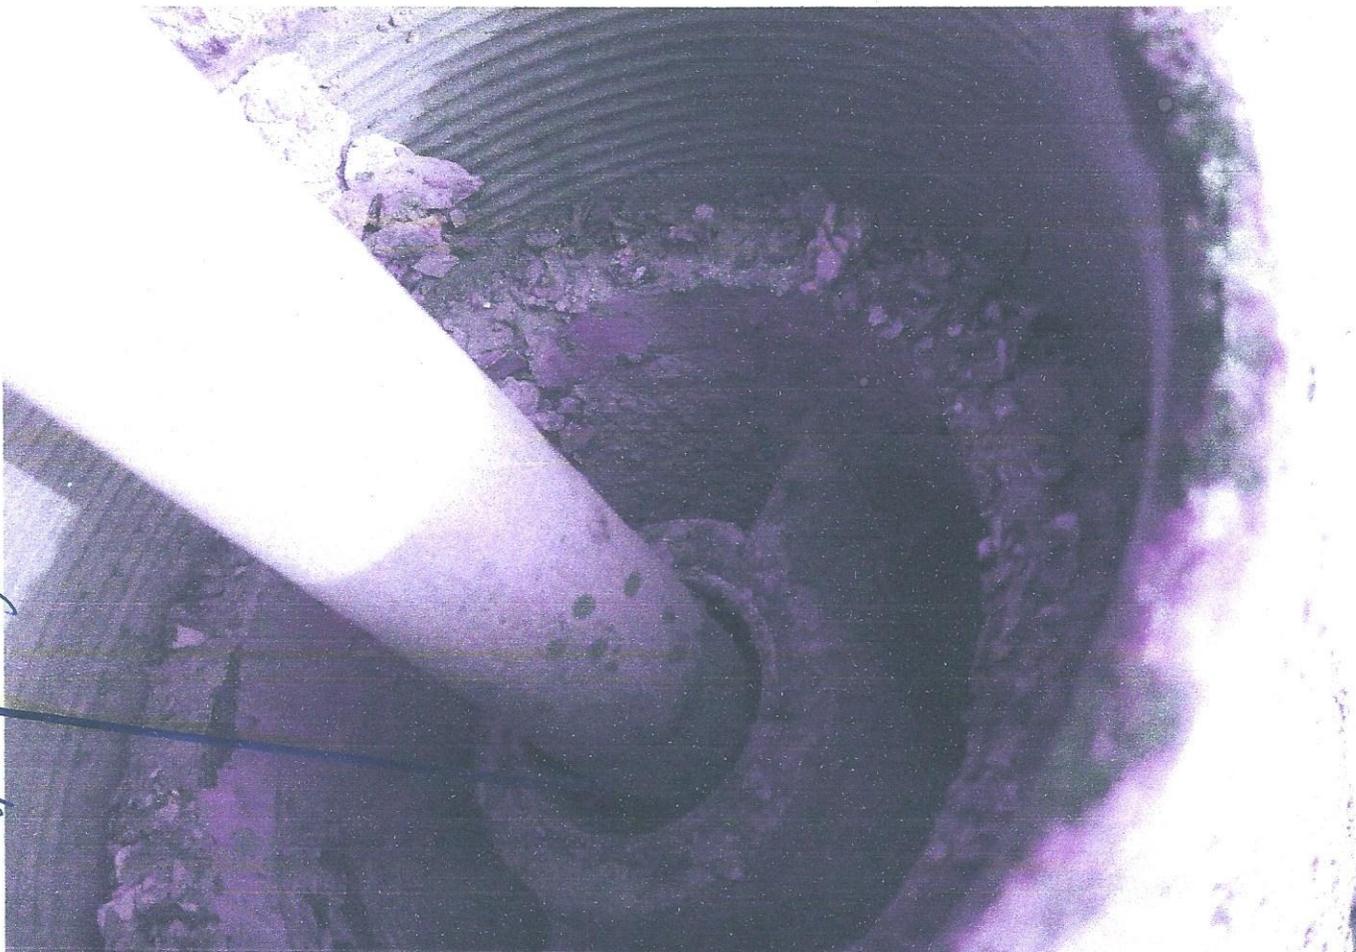
- Se aprecia fuertes desgastes de los hilos interiores de la unión de fierro de 6" pulgadas (se anexa fotos).
- Se observa fuertes desgastes (cuellos) en el eje de acero inoxidable donde va acondicionado la prensaestopa (.se anexa fotos)

Eje de bomba Turbina Vertical
se apriete desgastado

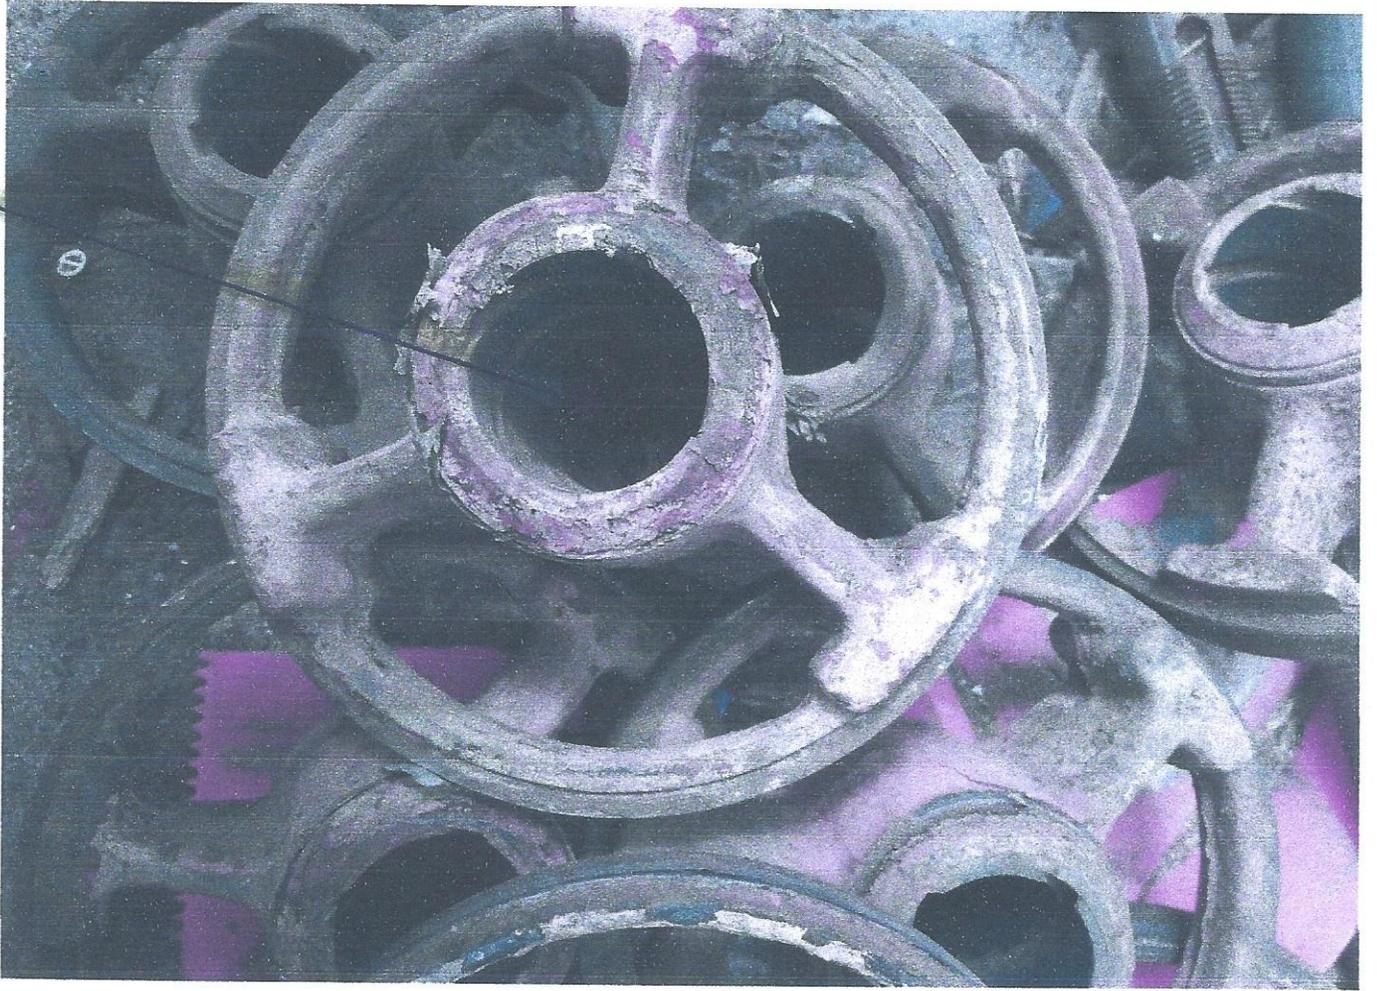
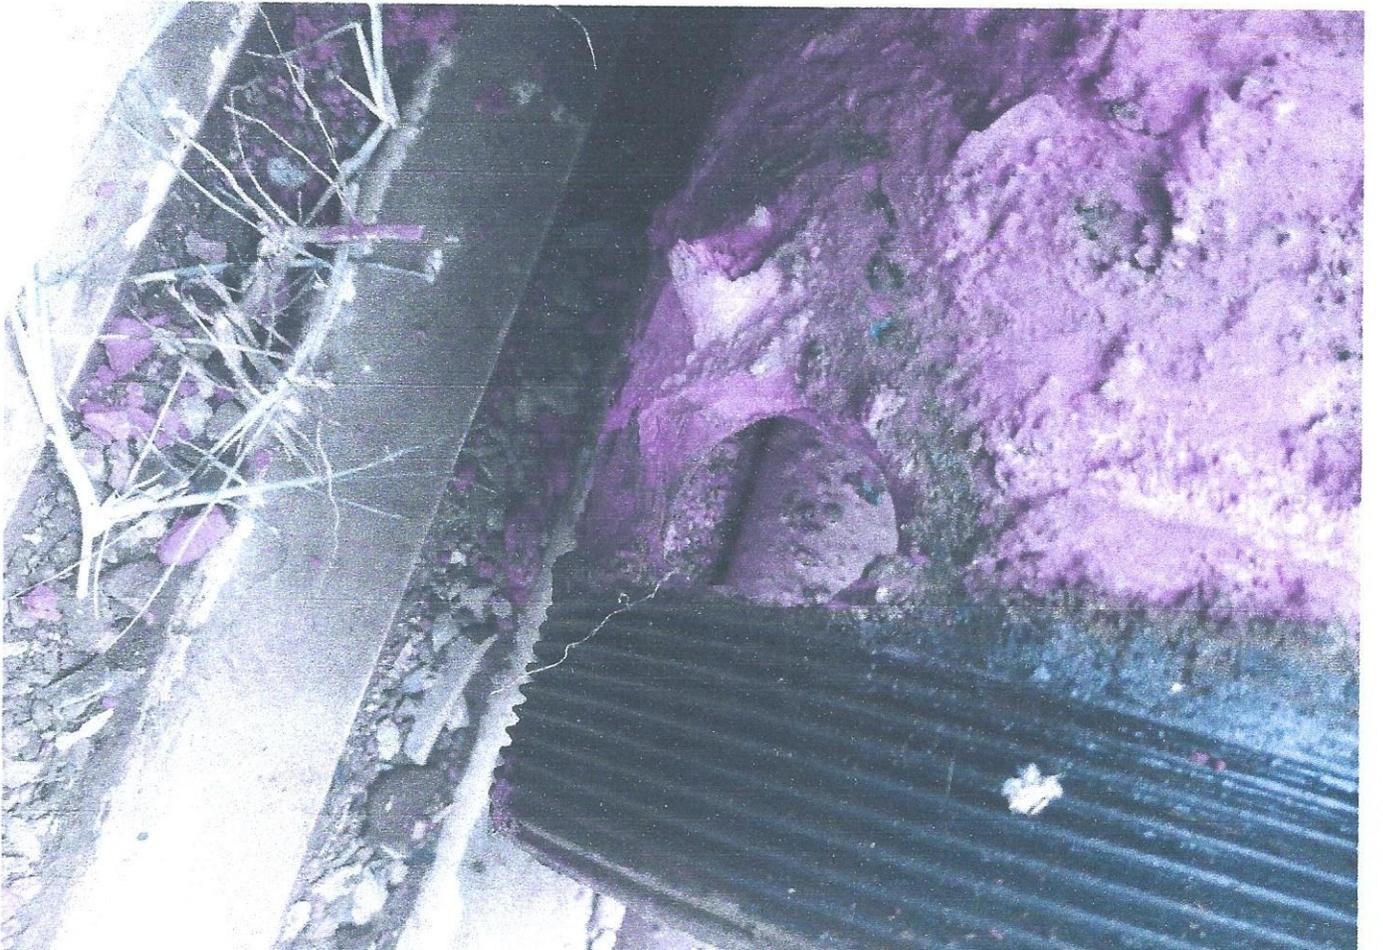
- Las bocinas de jebes se encuentran bastantes desgastadas y fuera de la tolerancia permisible (se anexa fotos).
- Los estabilizadores de fierros presentan desgastes fuera de lo permitido (se anexa fotos).

Desgastes da Boçina de febe

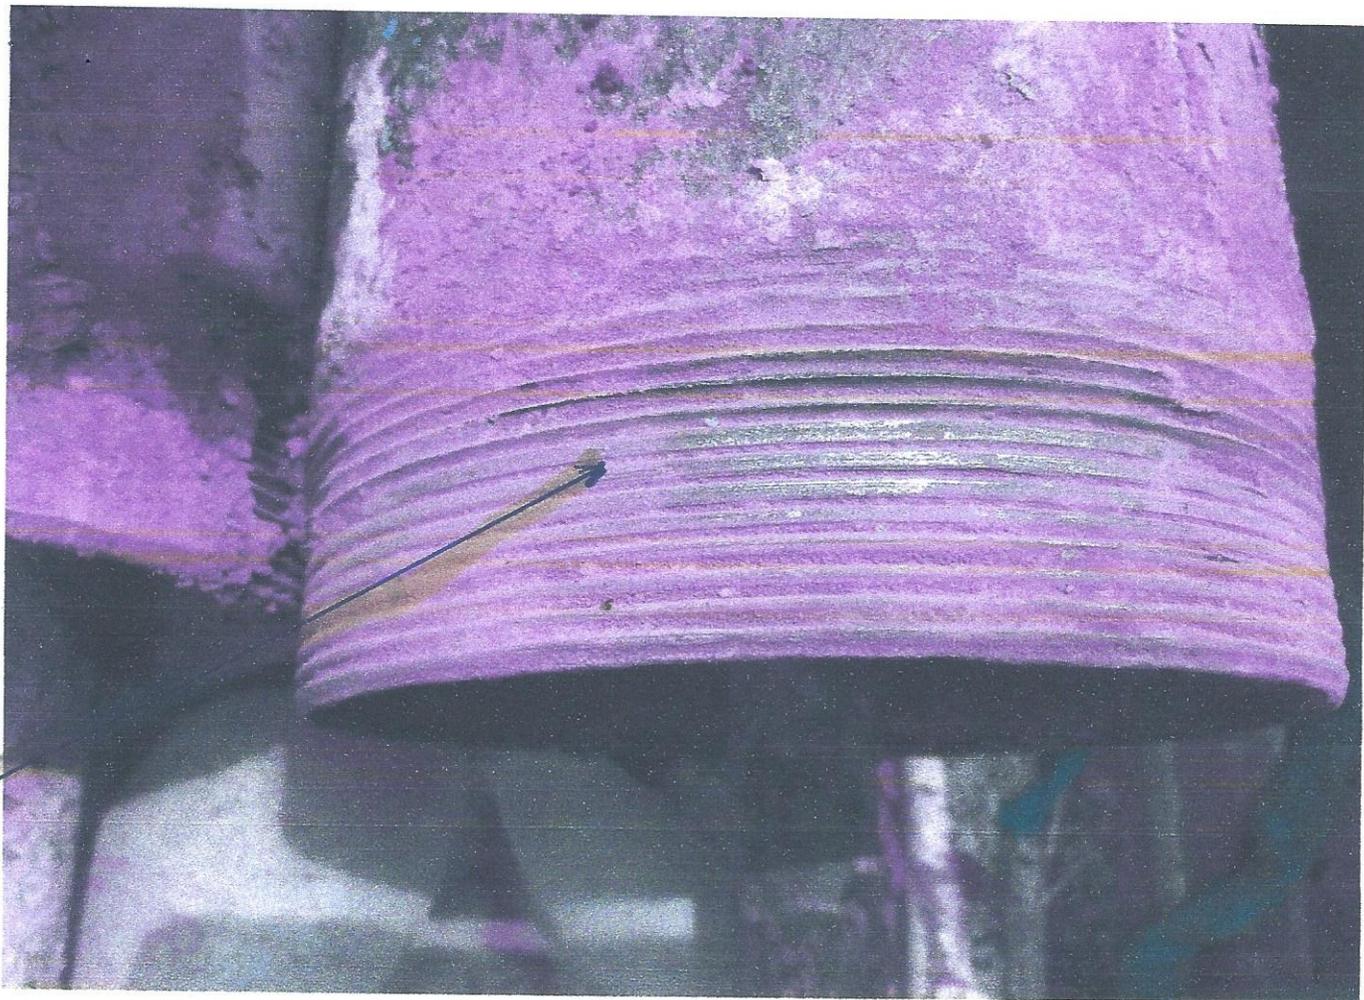
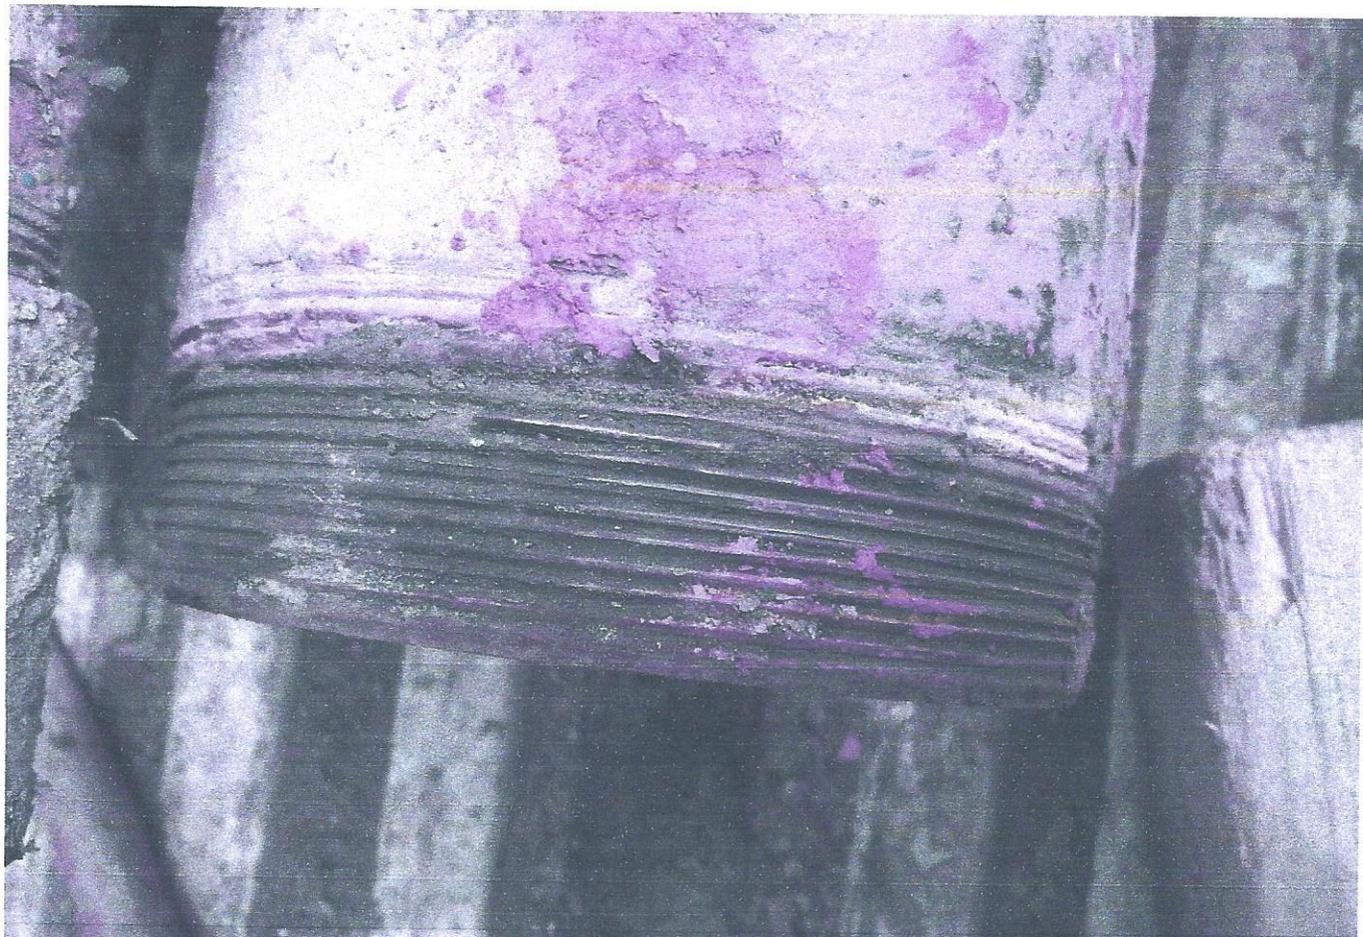
- Se aprecia fuertes desgastes en los hilos del tubo de 6" pulgadas el mismo que sirve para acoplarse a la unión de fierro de 6" pulgadas (se anexa fotos).

H. los desgastados

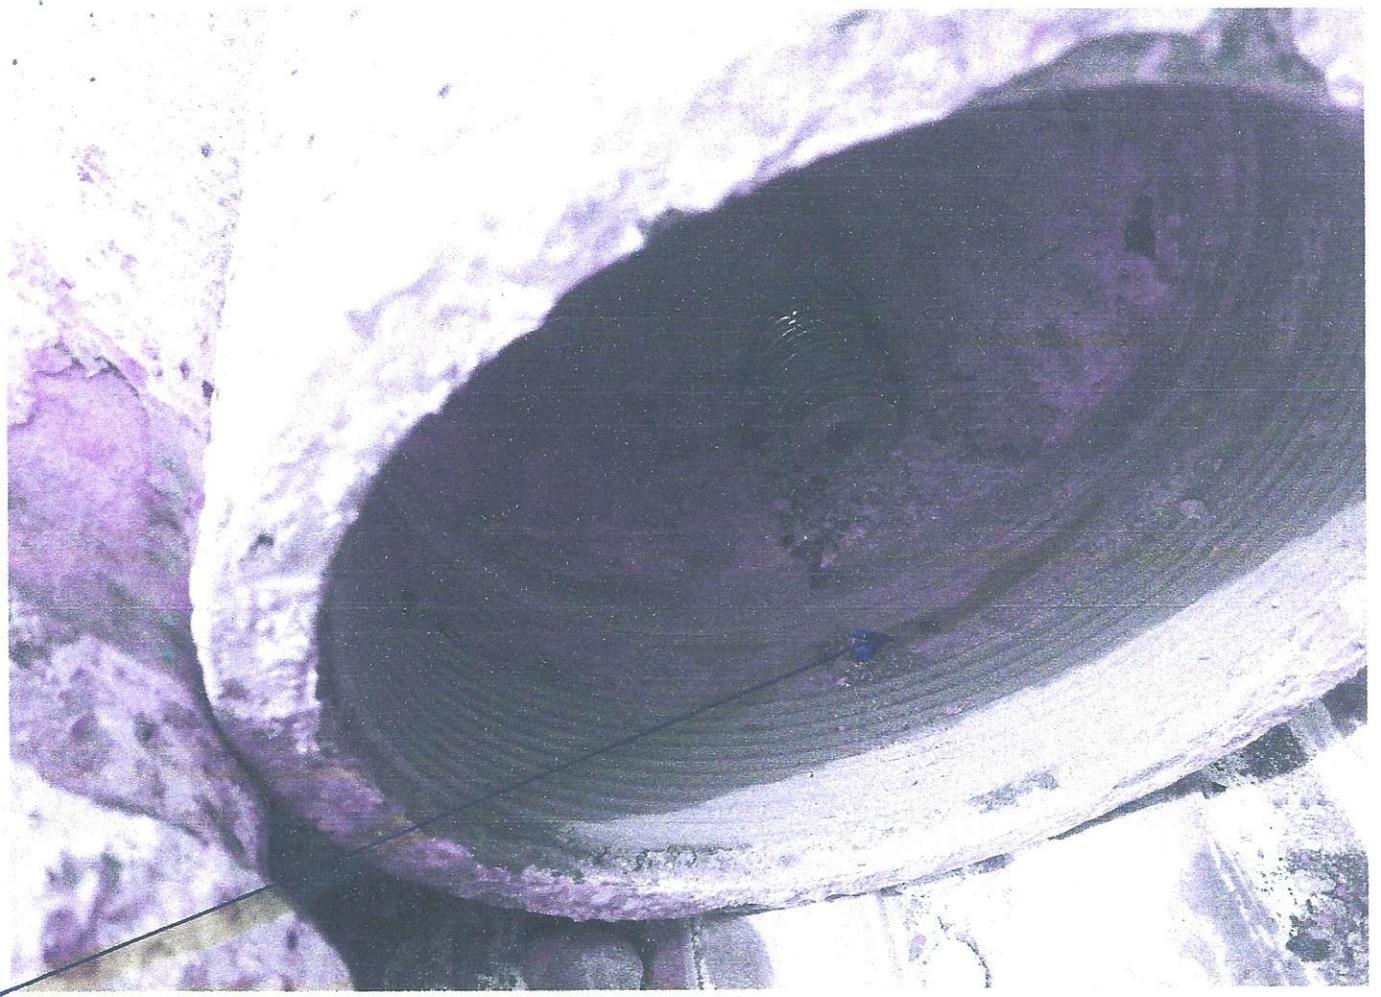
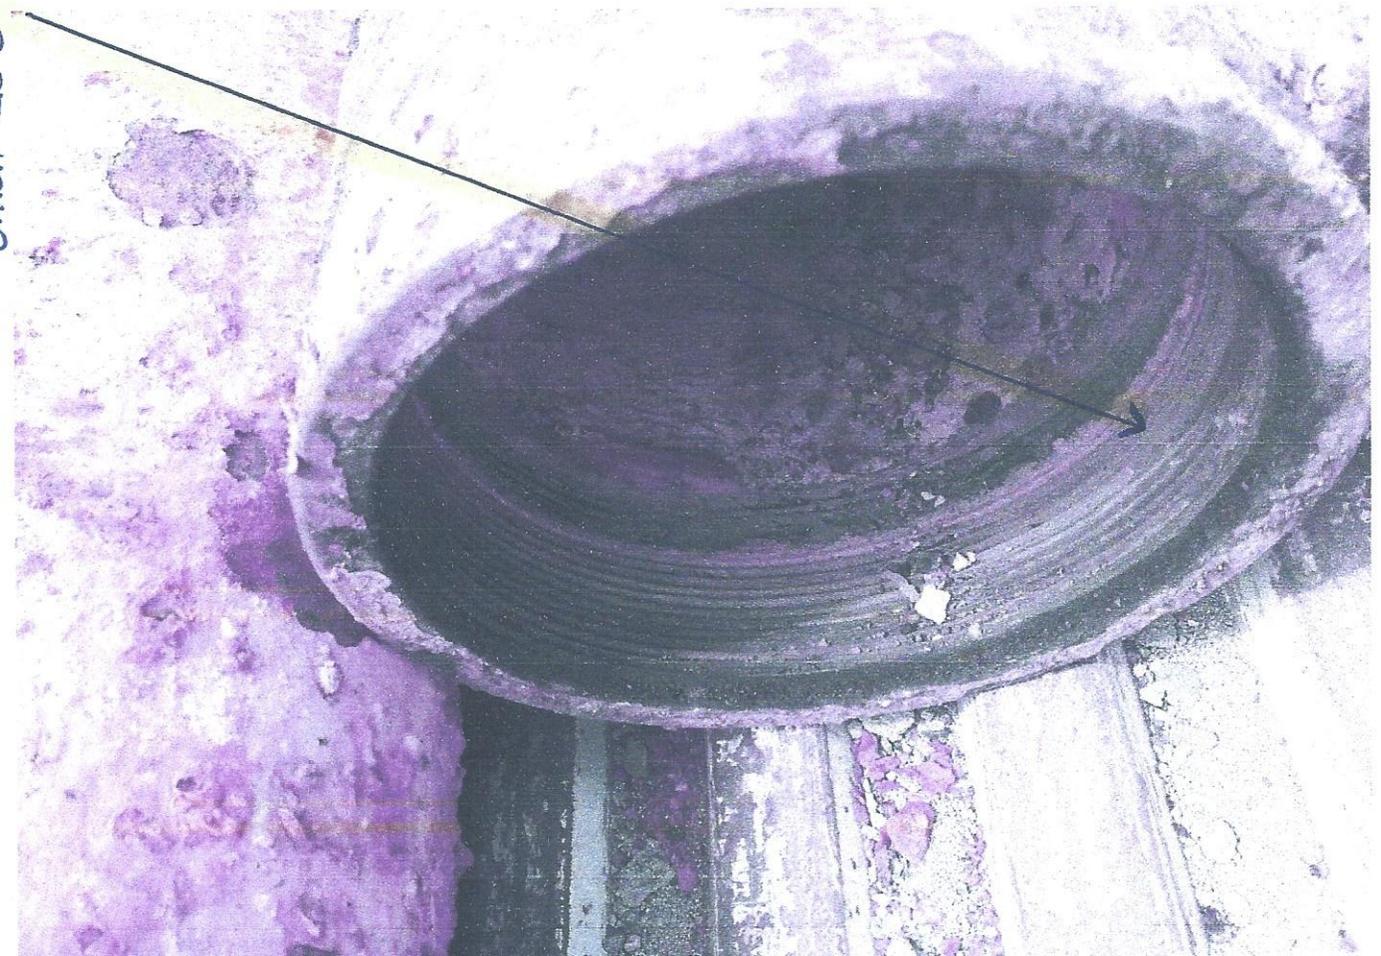
Se observa hilos desgastados en la
unión de 6"

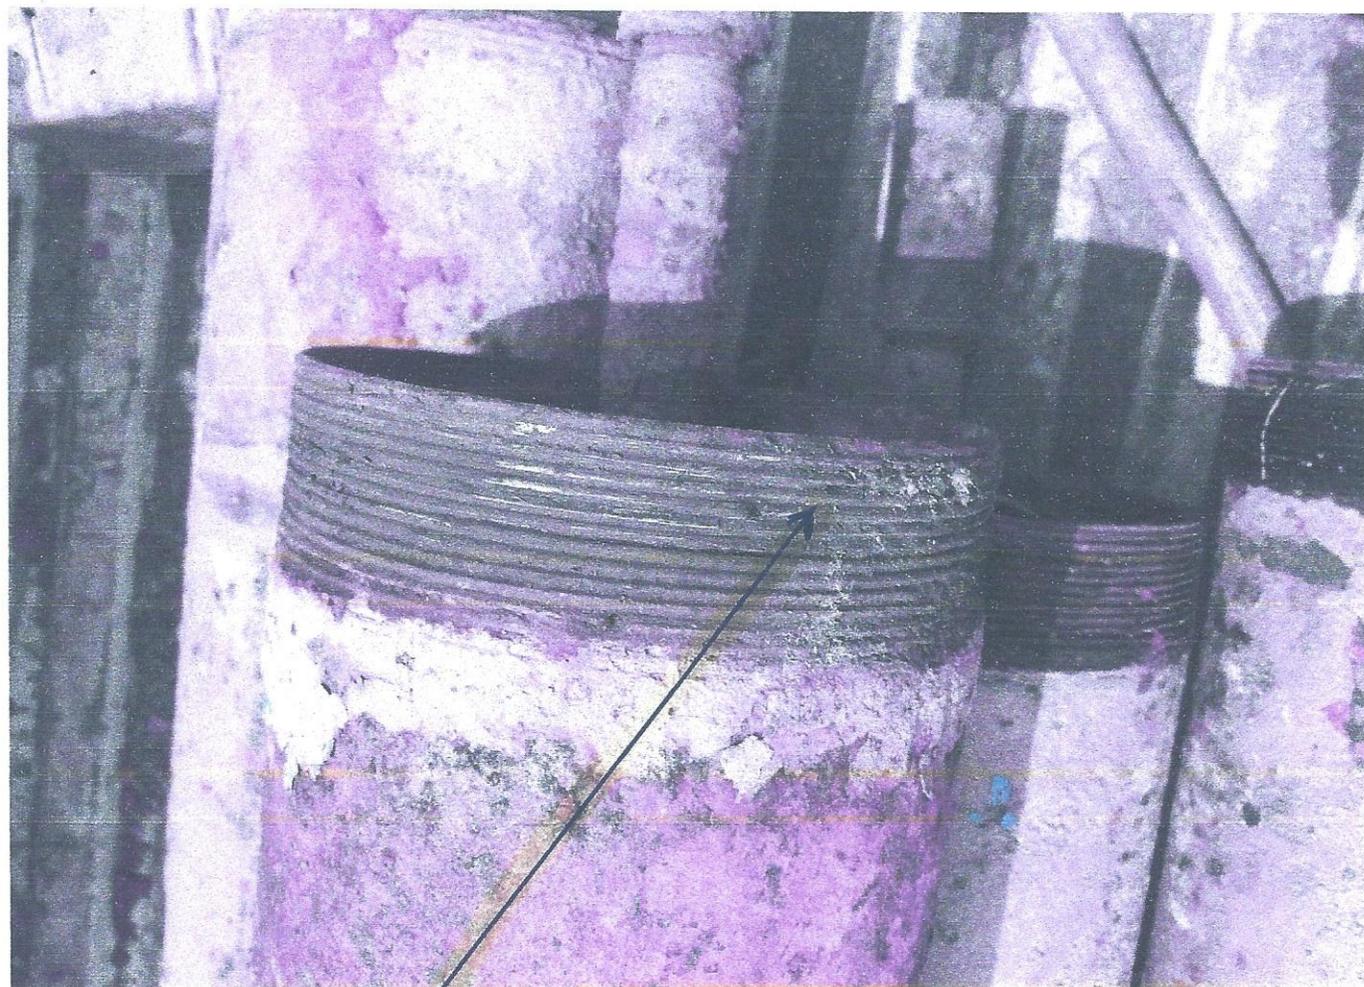
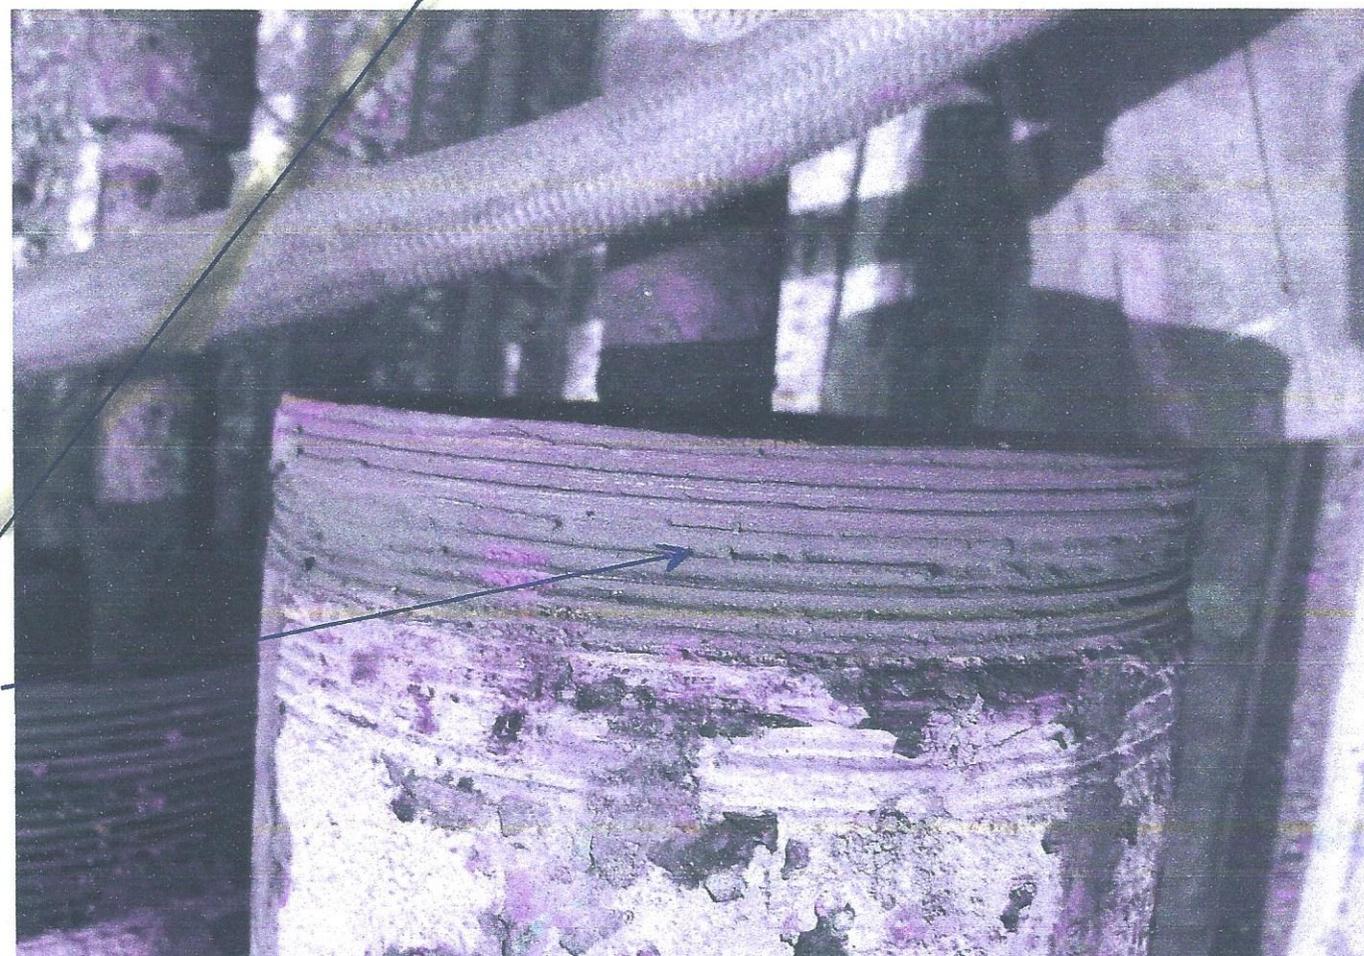
Se aprecia hilos desgastados
