INFORME N° 756-2018-SGT-GO-EPS EMAPICA S.A.

ASUNTO : EVALUACION TECNICA PRELIMINAR DEL EQUIPO DE BOMBEO DESMONTADO
DEL POZO DERRAMA MAGISTERIAL.

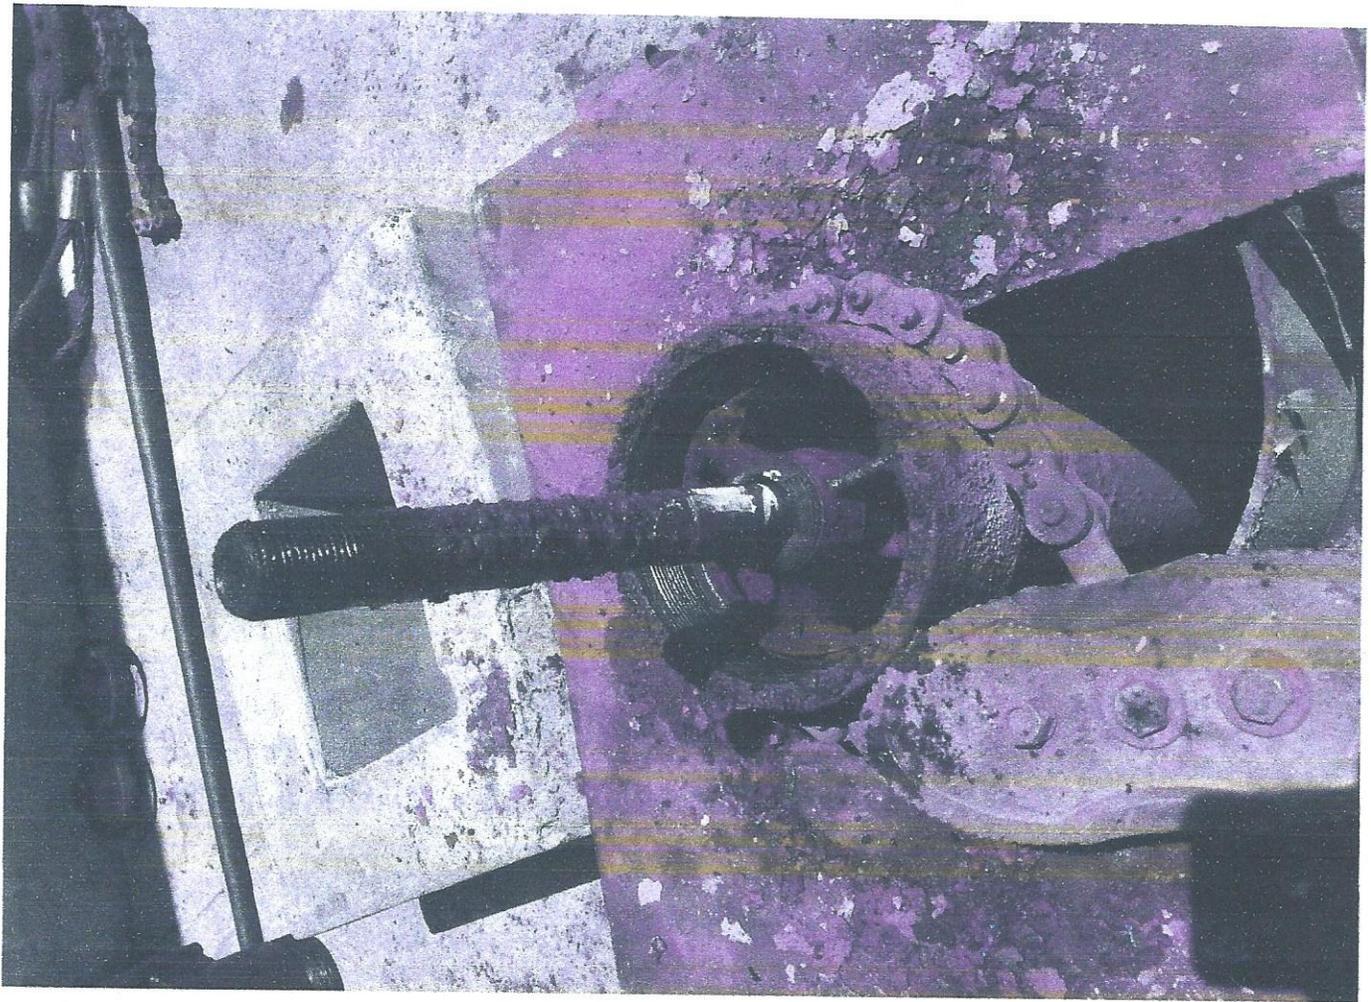
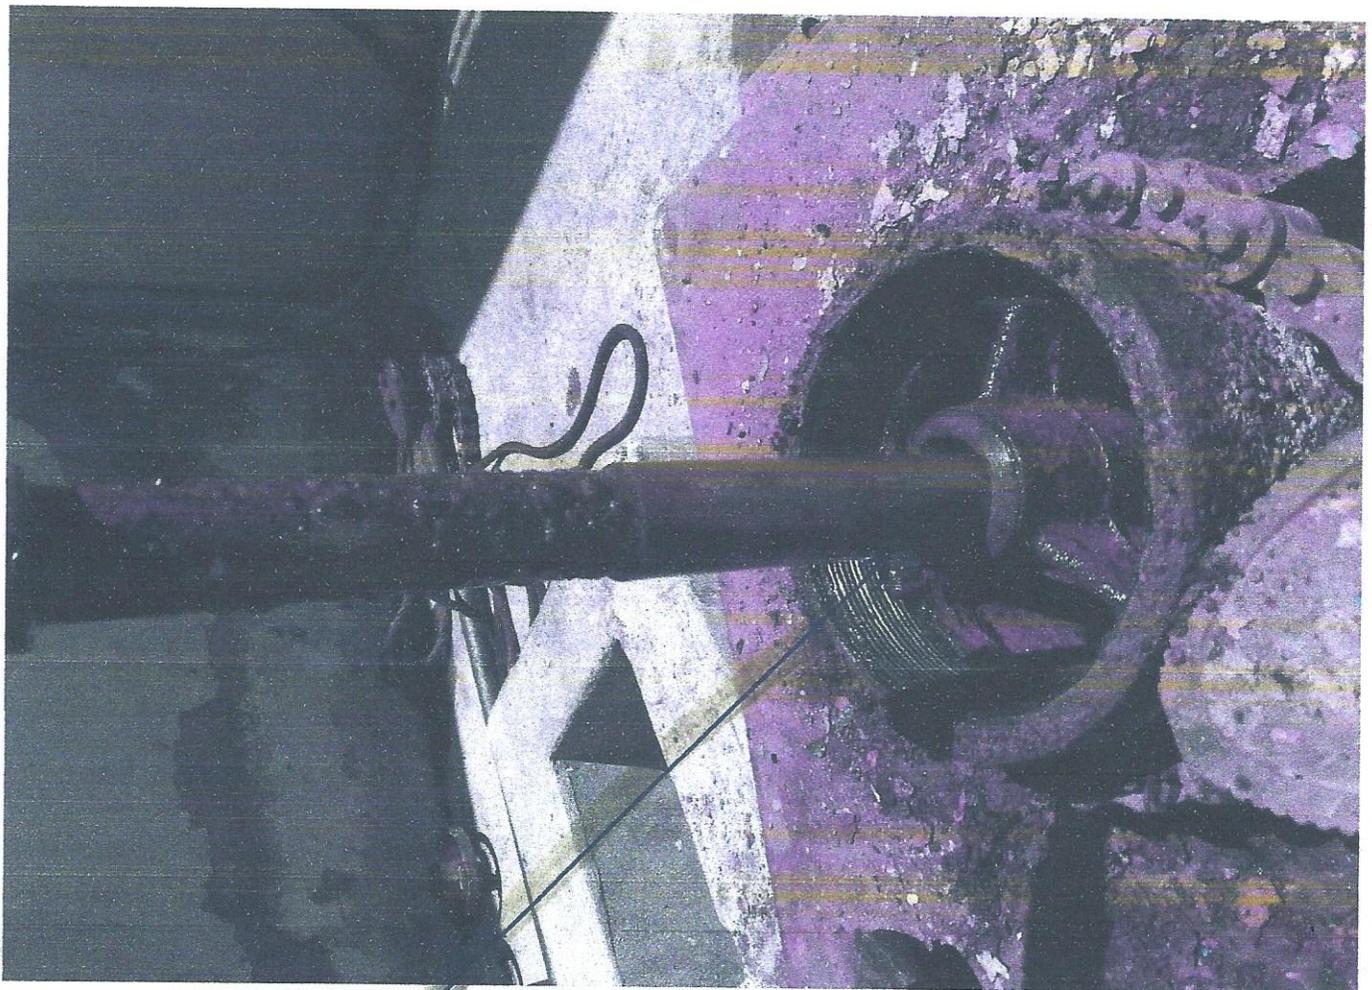
- Se aprecia fuertes desgastes en los hilos del tubo de 6" pulgadas el mismo que sirve para acoplarse a la unión de fierro de 6" pulgadas (se anexa fotos).

H. los desgastados

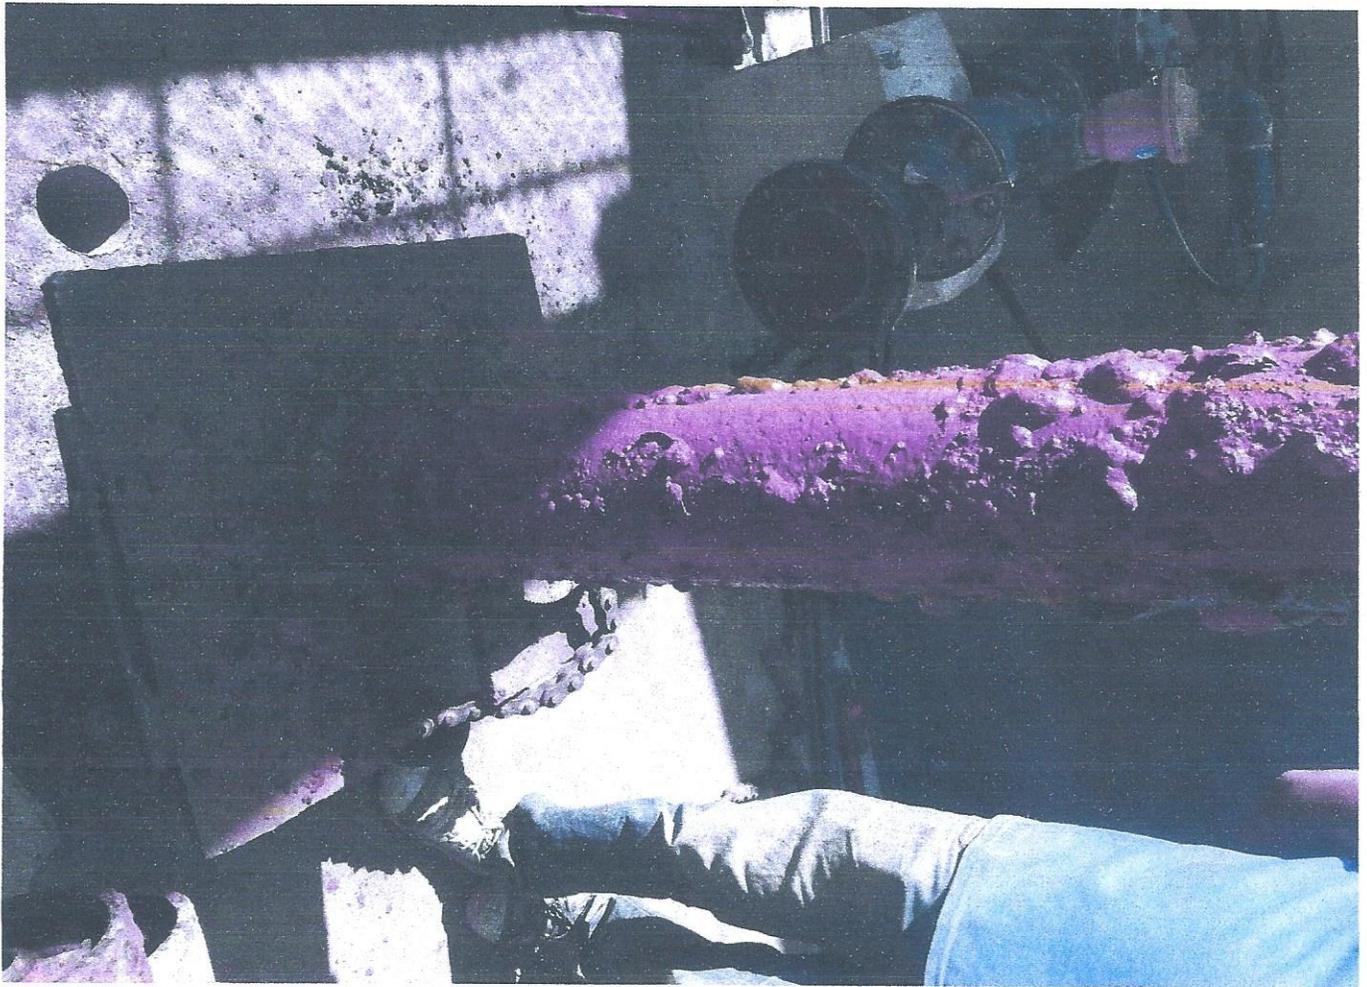
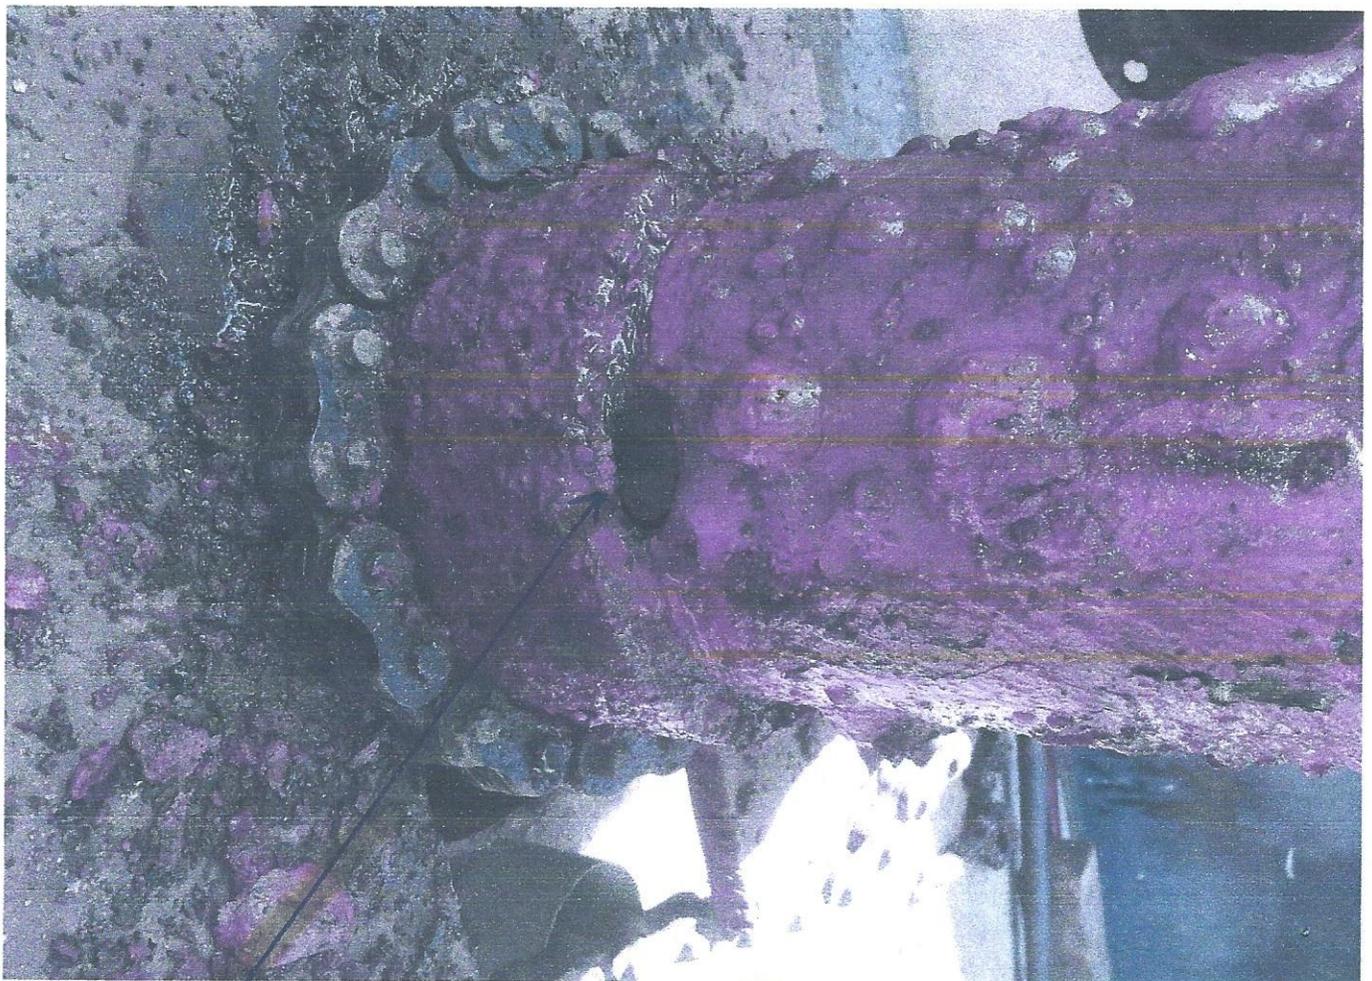
Se aprecia hilos desgastados
