# MEMORIA DESCRIPTIVA DE LOS SISTEMA DE AGUA Y DESAGUE

## Diagnóstico de la Situación Operacional

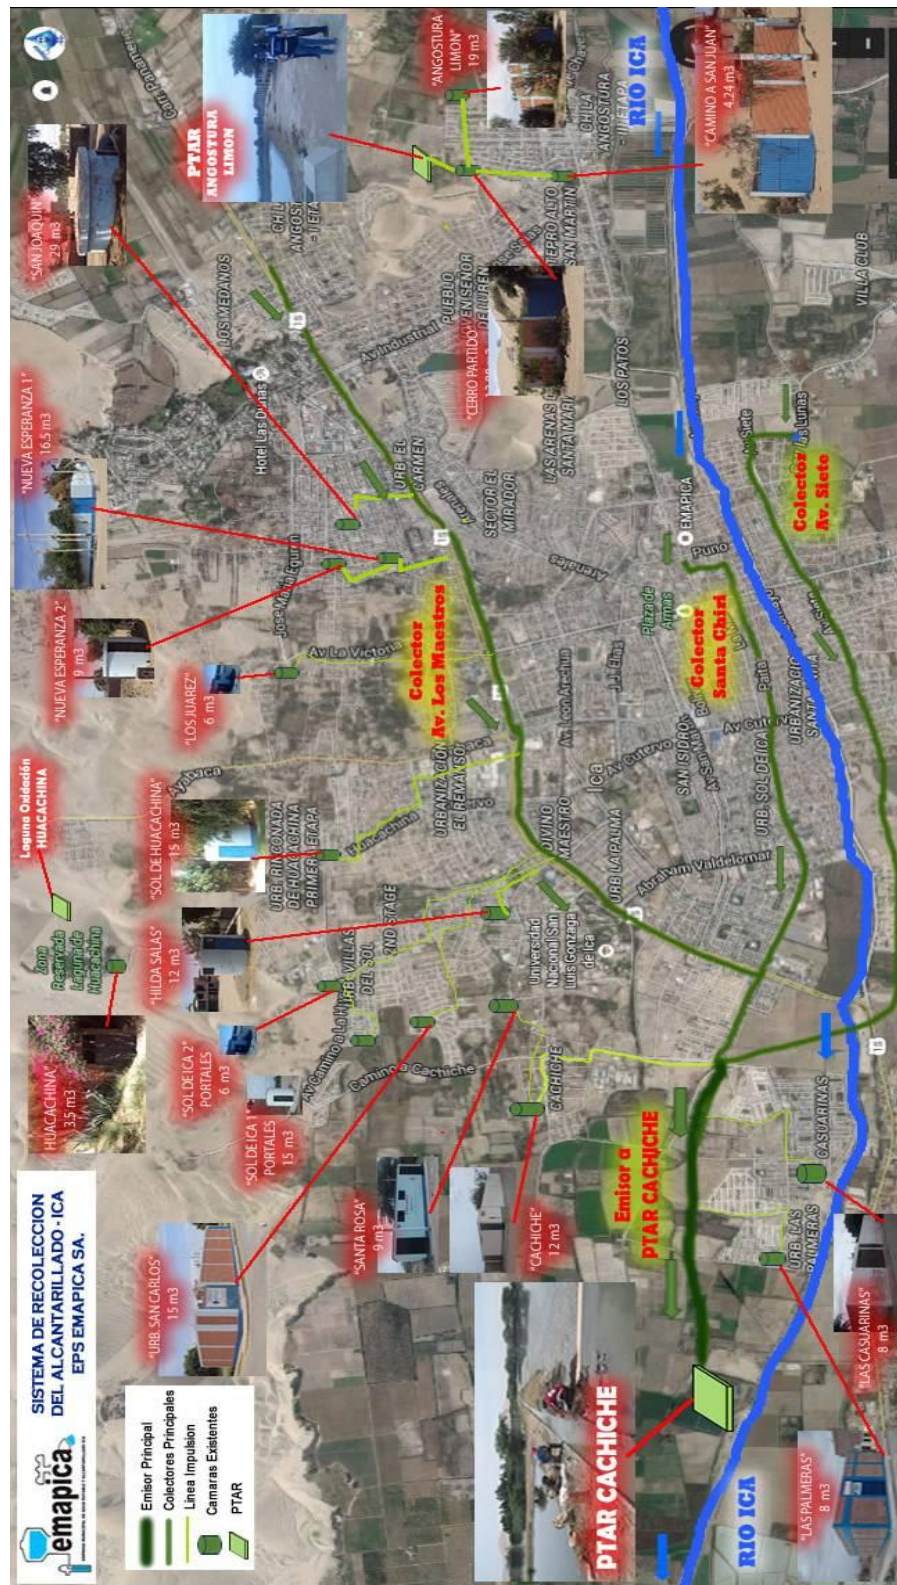
Gran parte de las Redes de Alcantarillado de la Sede Central ICA está siendo rehabilitados con tubería de PVC; estas obras de Rehabilitación se deben principalmente a causa del Terremoto pasado, generando atoros y hundimientos. Además, debido al poco desnivel del terreno existente se deben de instalar cámaras de bombeo y Rebombeo de desagües
